**red eléctrica**

# Blackout in Spanish Peninsular Electrical System the 28th of April 2025

**18/06/2025**

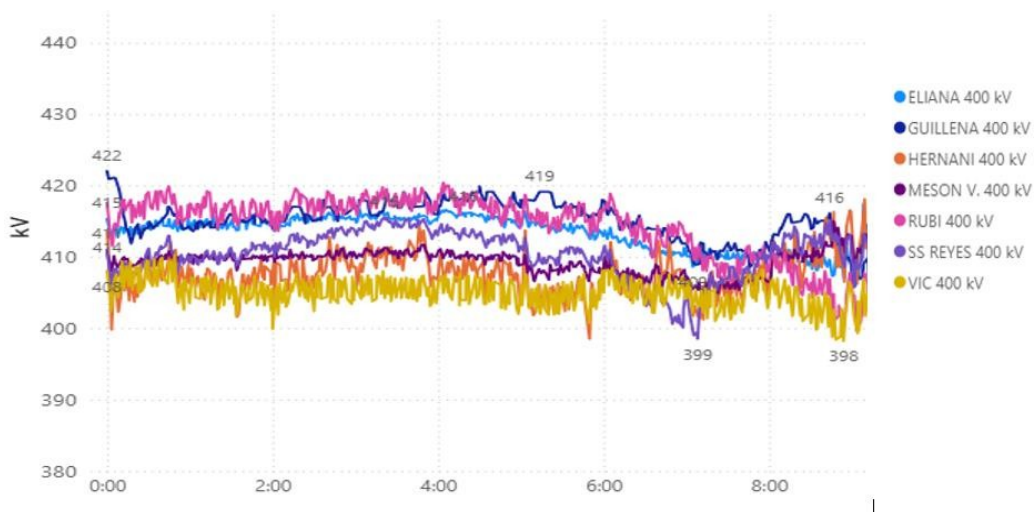
Das Spannungsprofil im Übertragungsnetz blieb mit minimalen Spannungsschwankungen bis 6:00 Uhr stabil, was mit einer Änderung im Verbindungsaustausch mit Frankreich zusammenfiel. Von diesem Zeitpunkt an sanken die Spannungen gleichzeitig mit dem Anstieg der Nachfrage bis 9:00 Uhr. Während dieses Zeitraums traten im europäischen Netz zwei Intergebietsschwankungen mit sehr geringer Amplitude auf, ohne dass dies Folgen hatte, was für ein Stromnetz von der Größe des europäischen Netzes normal ist.

Abbildung 1. Spannung im 400-kV-Übertragungsnetz von 00:00 bis 09:00 Uhr

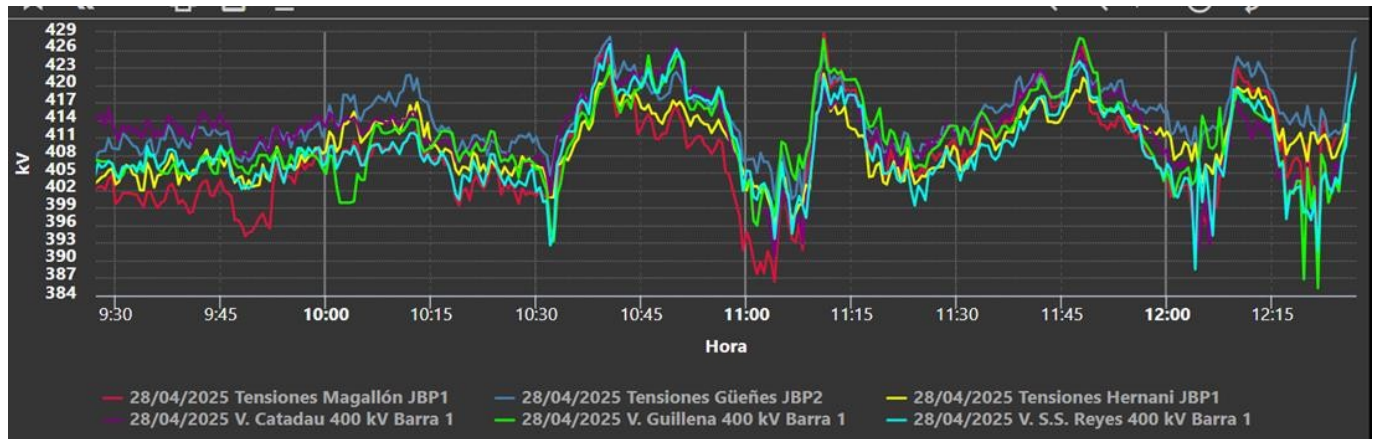
Von 9:00 Uhr bis 12:00 Uhr wurden größere Spannungsschwankungen beobachtet, die auf den veränderten Erzeugungsmix und die Nachfrageschwankungen zurückzuführen sind, jedoch ohne größere Ausschläge. Ab 10:00 Uhr, zeitgleich mit den Änderungen des Verbund austausches und/oder den Anpassungen der Ausgleichsenergie, traten in den Umspannwerken des Übertragungsnetzes Spannungsschwankungen auf, insbesondere um 11:00 Uhr, als die Spannungen um etwa 10 kV unter 400 kV sanken.

Abbildung 2. Spannung im 400-kV-Übertragungsnetz von 09:30 bis 12:30 Uhr

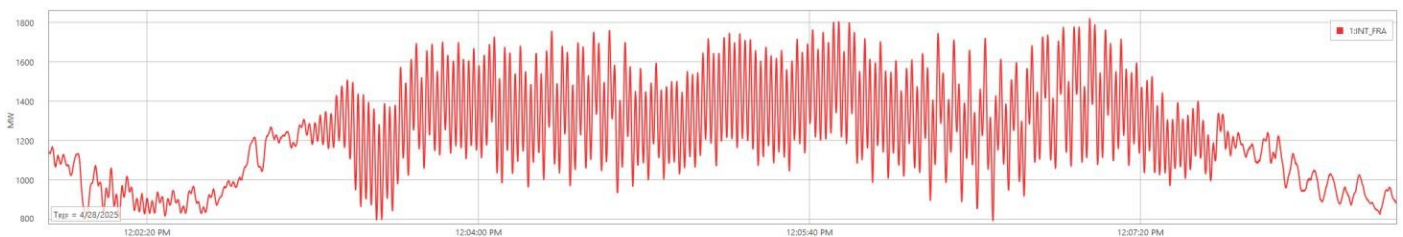
Um **12:03 Uhr und für eine Dauer von 4 Minuten und 42 Sekunden** wurde **eine signifikante 0,6-Hz-Schwingung** im elektrischen System beobachtet. Gleichzeitig sank die Dämpfung des 0,2-Hz-Frequenzbereichs von 20 % auf 5 %. Vor dem Ereignis lagen die Netzspannungen in der Nähe der Nennwerte, aber die **Oszillation verursachte einen Anstieg der durchschnittlichen Spannung, wobei die Schwankungen** in den extremsten Fällen **bis zu 30 kV erreichten** und je nach Umspannwerk zwischen 375 kV und 410 kV lagen. Die Oszillation war auch im Stromaustausch mit Frankreich zu beobachten.

Abbildung 3. Austausch Spanien-Frankreich zwischen 12:02 und 12:08 (0,6 Hz Oszillation)

Als Reaktion auf diese Situation **aktivierte** das REE-Kontrollzentrum **die zuvor festgelegten Maßnahmen** zur Verbesserung der Schwingungsdämpfung und versuchte, diese zu beseitigen:

- Kopplung von 400-kV-Übertragungsleitungen zur Verringerung der Systemimpedanz.
- Verringerung des Exportaustausches mit Frankreich um 800 MW bis zur Festlegung eines Exportprogramms von 1.500 MW.
- Änderung des Betriebsmodus der HGÜ-Verbindung mit Frankreich in einen Modus mit konstanter Leistung (Sollwert: 1.000 MW von Spanien nach Frankreich).

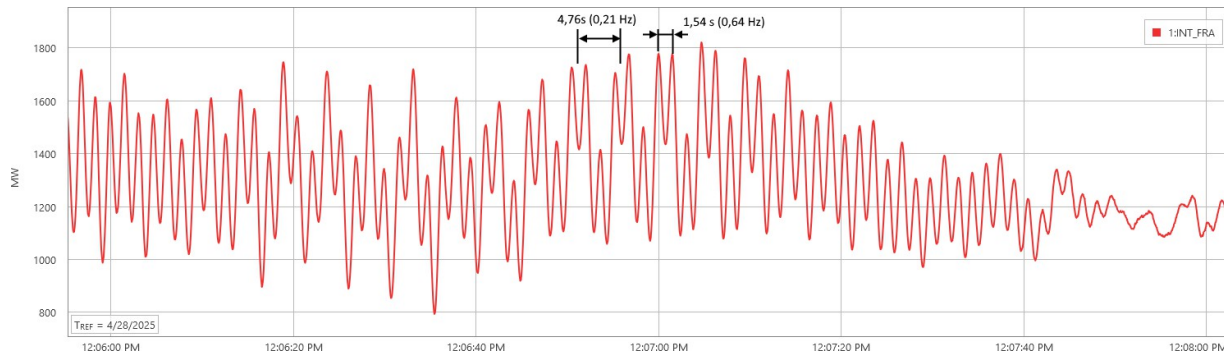
Fast am Ende dieser Schwingung war auch die 0,2-Hz-Mode deutlich zu sehen, die mit der 0,6-Hz-Mode im Stromaustausch mit Frankreich gekoppelt war.

Abbildung 4. Austausch Spanien-Frankreich zwischen 12:06 und 12:08 (0,6 Hz Oszillation)

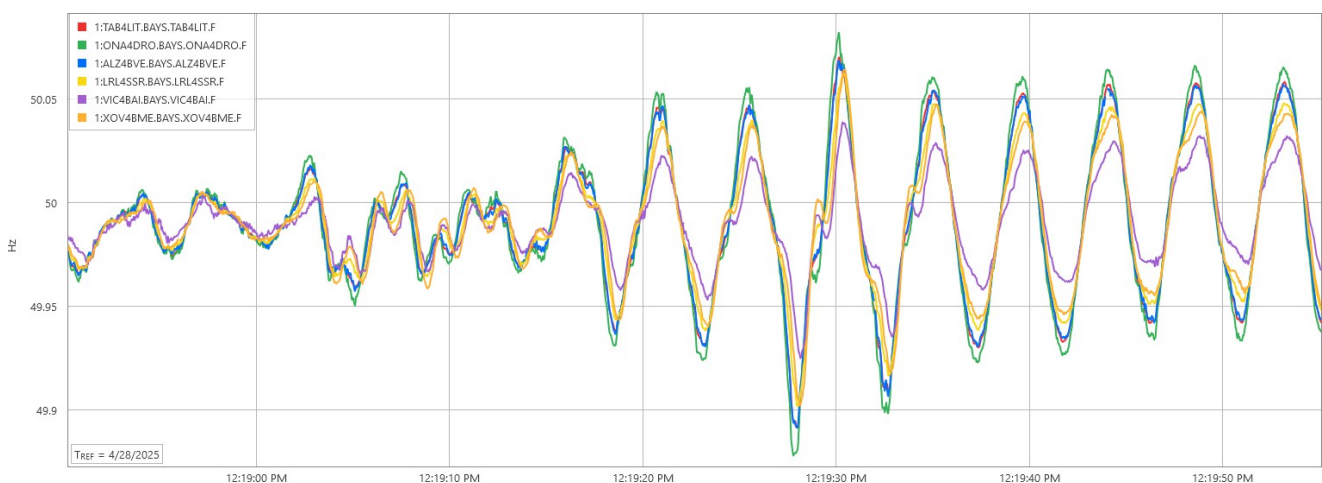
Eine detaillierte Analyse ergab, dass die Oszillation zunächst bei 0,6 Hz begann und kurz darauf die 0,2-Hz-Schwingung einsetzte. Obwohl **das PV-Kraftwerk A** seine Leistung um 12:15 Uhr von 250 MW auf 350 MW erhöht hatte und keine Wirkleistungsschwankungen beobachtet wurden, wurden sehr wohl Schwankungen der Blindleistung festgestellt.

Abbildung 5. Anfangsmomente der 0,2-Hz-Schwingung, wobei auch eine 0,6-Hz-Schwingung beobachtet werden kann

Als Reaktion auf diese neue Schwingung wurden in Übereinstimmung mit den bereits um 12:03 Uhr aktivierten Protokollen die folgenden Maßnahmen ergriffen:

- Kopplung von 400-kV-Übertragungsleitungen zur Verringerung der Systemimpedanz.
- Reduzierung des Exportaustauschs mit Frankreich auf 1.000 MW (wobei die HGÜ-Verbindung von Spanien nach Frankreich auf 1.000 MW eingestellt ist, was zu einem Nettoexport über Wechselstromleitungen von Null führt). Dies entspricht einer Gesamtreduktion von 1.300 MW.
- Verringerung des Exportaustauschs mit Portugal von 2.545 MW auf 2.000 MW, was einem Rückgang um 545 MW entspricht.

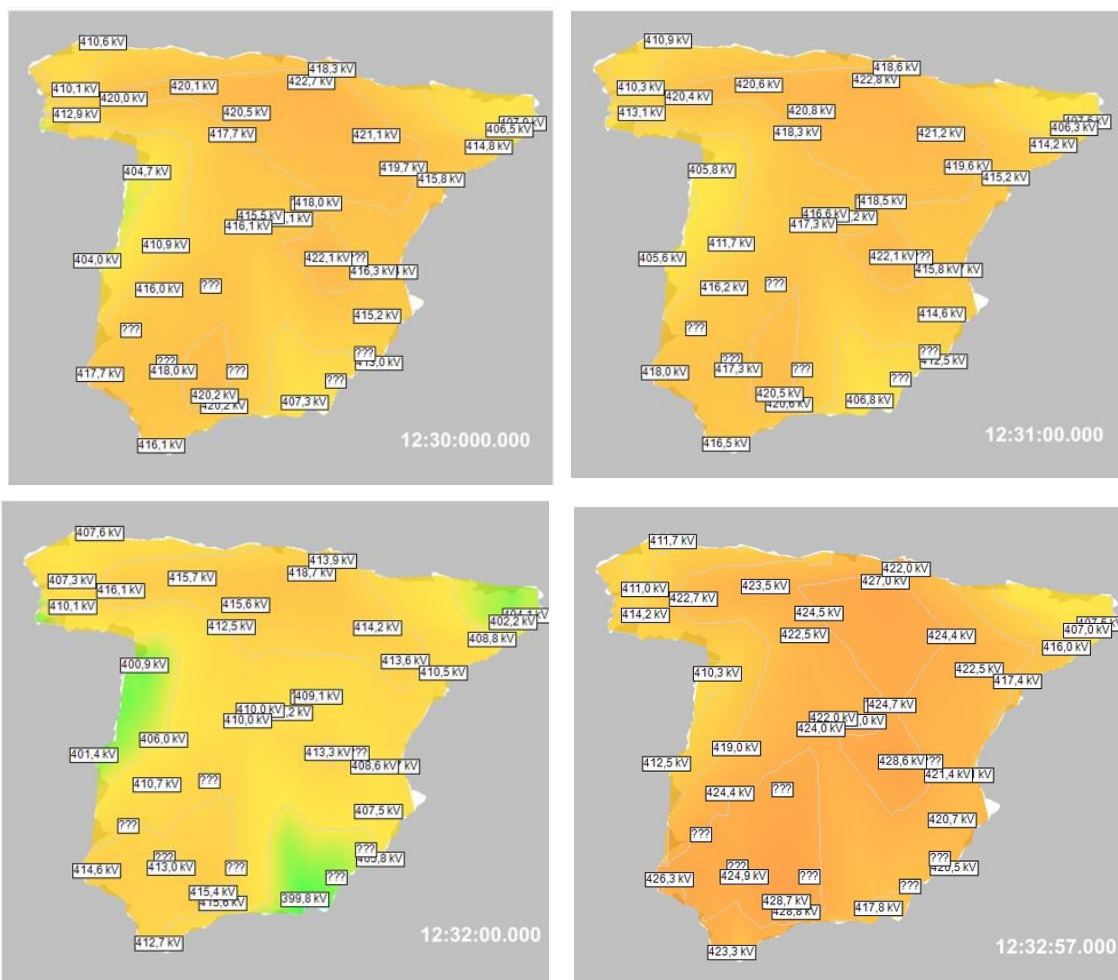
Bis 12:30 Uhr blieben sowohl die Spannung als auch die Frequenz innerhalb der vom Systembetreiber geforderten Betriebsgrenzen (375-435 kV für 400-kV-Systeme und 200-245 kV für 220-kV-Systeme). Es wurde jedoch ein anhaltender Aufwärtstrend bei den Spannungswerten beobachtet.

Abbildung 6. Phase-Phase-Spannung im spanischen 400-kV-Netz

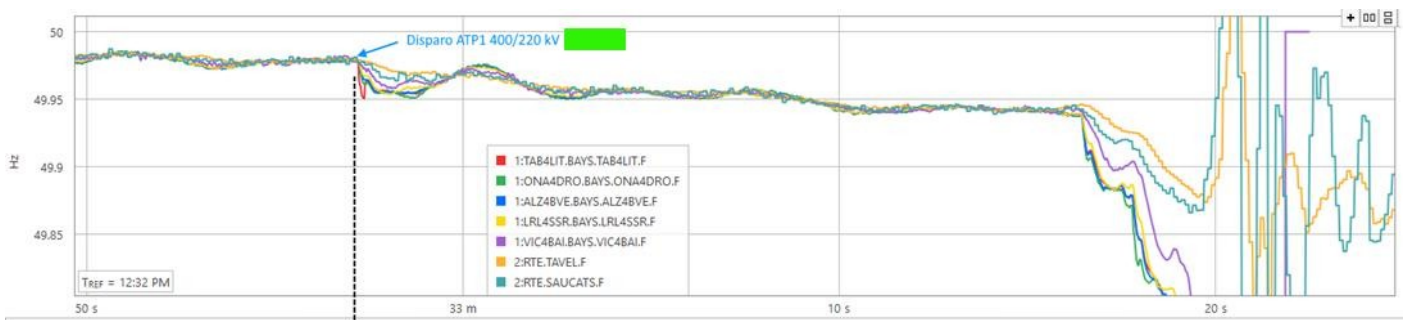
Um 12:32:57 Uhr kam es in einem **Umspannwerk in der Provinz Granada** zu einer Störung auf der 220-kV-Seite eines 400/220-kV-Erzeugungstransformators, der zu diesem Zeitpunkt 355 MW in das Übertragungsnetz einspeiste und 165 Mvar aufnahm. Die Spannung in diesem Umspannwerk lag unter 418 kV und damit innerhalb des zulässigen Bereichs. Dies wird durch die Tatsache belegt, dass die Spannung nach der Störung auf 424 kV anstieg.

Abbildung 7. Entwicklung des Systems vor und nach der Reise in Granada

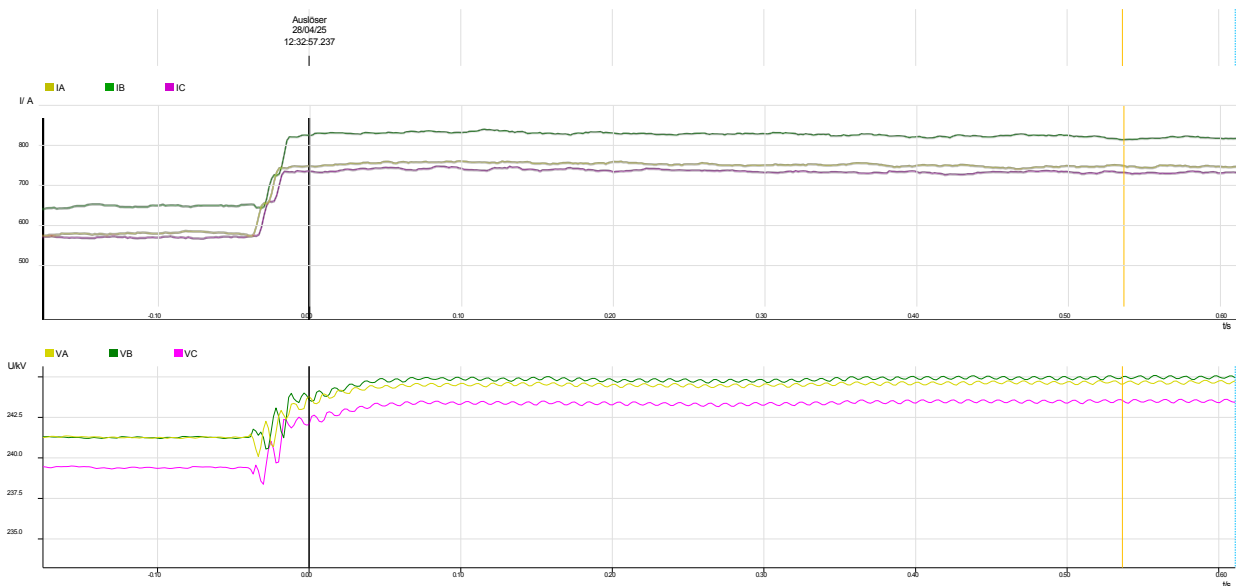
Abbildung 8. Oszillografie des Leitungsschutzrelais, aufgezeichnet gleichzeitig mit der Auslösung des Transformators<sup>5</sup>

Da auf der 400-kV-Seite des Übertragungsnetzes keine Überspannungen auftraten und die Werte weit unter diesen Schwellenwerten lagen, konnte die Ursache erneut in der Einstellung des Generatortransformators gesucht werden. Auch hier könnte die Ursache in der Stufenstellung des Generatortransformators liegen. Als sich das System von den zuvor niedrigen Spannungen erholte, arbeitete der Transformator wahrscheinlich mit einer Anzapfungsstellung, die so konfiguriert war, dass ein angemessenes Spannungsniveau am 220-kV-Sammelumspannwerk und dem zugehörigen Evakuierungsnetz aufrechterhalten wurde. Als die Spannungen anzusteigen begannen, haben die Stufenschalter möglicherweise nicht schnell genug reagiert, was zu Überspannungen auf der Sekundärseite ohne entsprechend hohe Spannungen auf der Primärseite des Transformators führen konnte.

Die Abschaltung dieser Anlage ist nicht korrekt, da die Spannung am Verbindungspunkt mit dem Übertragungsnetz innerhalb der in den Netzregeln festgelegten Grenzen bleibt.
